DIAGNOSTICO DEL ESTADO ACTUAL DE LA RED DE CICLORUTAS ENTRE LAS ZONAS DE BOSA, LAS MARGARITAS, AV. CIUDAD DE VILLAVICENCIO, INTERSECCION CON AUTO, SUR Y CIUDAD BOLIVAR.

Programa de Ingeniería Civil, Facultad de Ingeniería, Universidad Católica de Colombia

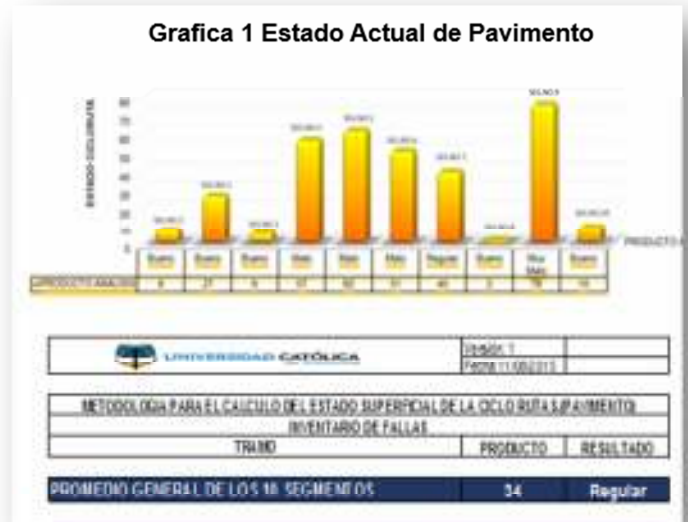
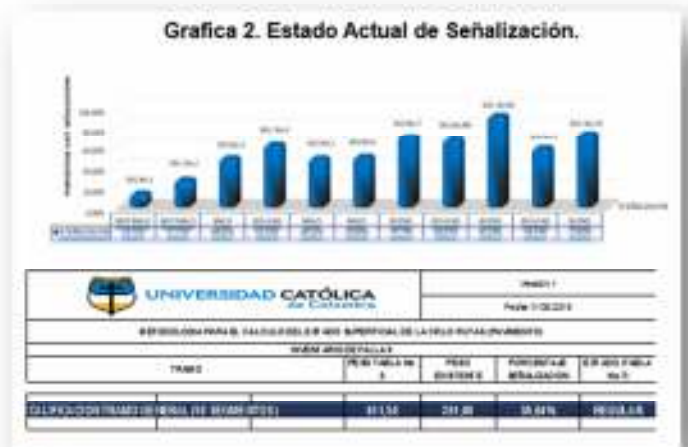
Una vez organizada la información y procesada, se generaron tablas resultado de la tabulación de los datos y graficas que muestran el estado actual de cada uno de los segmentos del tramo general analizado, reportando el estado de la ciclo ruta tanto de manera individual por segmento como de manera global el tramo.

- ❖ Los resultados arrojan que el índice de falla de segmentos en mal estado es mayor a los que se encuentran en mejores condiciones tanto en los ítems de pavimento y señalización. Al efectuar el análisis por cada segmento se podría considerar que la ciclo ruta se encuentra en un estado aceptable, sin embargo por las condiciones antes mencionadas este índice baja hasta una condición de **REGULAR** en todo el tramo.
