Recuperación de la memoria histórica de Usaquén, mediante la Conservación integral de un BIC.

Museo cultural de historia, artes, oficios y costumbres.

Lizeth Katherine Bermúdez Gómez

Universidad Católica de Colombia. Bogotá (Colombia)
Facultad de Diseño, Programa de Arquitectura

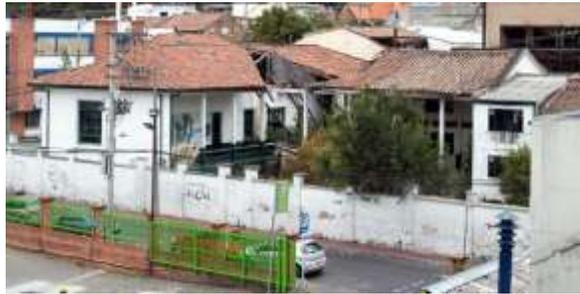
Figura 5. Ruinas del Colegio General Santander, por El Tiempo, (2015), (<https://www.eltiempo.com/archivo/documento/CMS-15778221>). (CC BY-NC-ND 2.5)

De éstos predios, hay uno en particular que según un artículo del periódico (El tiempo Zona, 2016) fue construido en los años 30's y fundado como el Colegio General Santander, el cual funcionó con este uso por aproximadamente cinco décadas, hasta que en el año 2008 fue sacudido por un sismo que afectó su estructura y por esta razón fue desalojado, desde entonces ha sido abandonado y en el momento es un terreno lleno de maleza y roedores. El cual genera mal aspecto a la plaza fundacional y deja al descubierto el verdadero cuidado hacia los bienes de interés cultural.

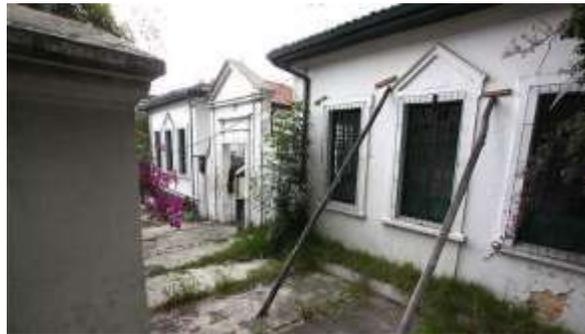
Figura 6. Afectación de la estructura del colegio General Santander, por El tiempo, 2016, (<https://www.eltiempo.com/bogota/sedes-del-colegio-general-santander-deterioradas-39747>). (CC BY-NC-ND 2.5)

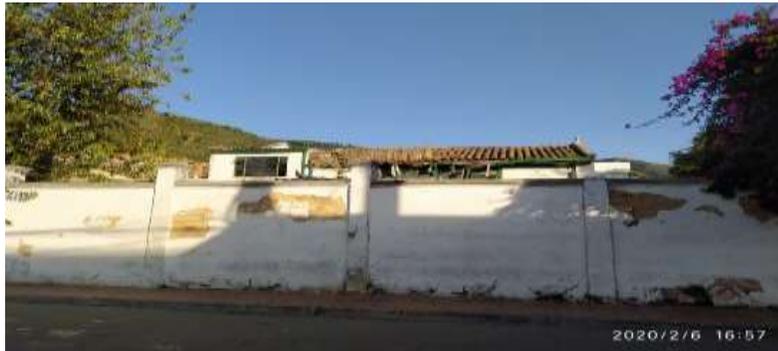
Anexo a esto se aprecia la existencia de una edificación en precarias condiciones, que se relaciona directamente con la plaza fundacional, y que en su tiempo fue de vital importancia, tanto que fue declarada bien de interés cultural, lo que aporta a la pérdida de la identidad del Centro Histórico de Usaquén.

Figura 8. Estado actual del Antiguo colegio General Santander, elaboración propia, 2020, (CC BY-NC-ND 2.5)

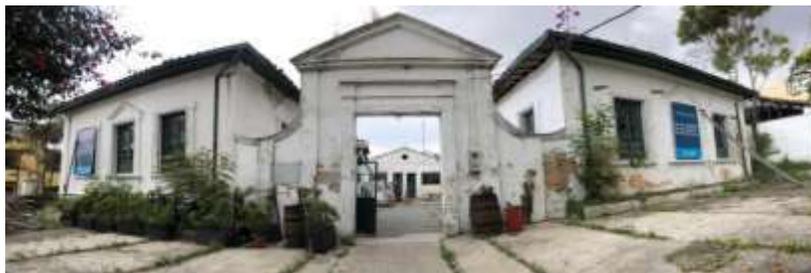
Figura 9. Estado actual del antiguo colegio General Santander, elaboración propia, 2020, (CC BY-NC-ND 2.5)

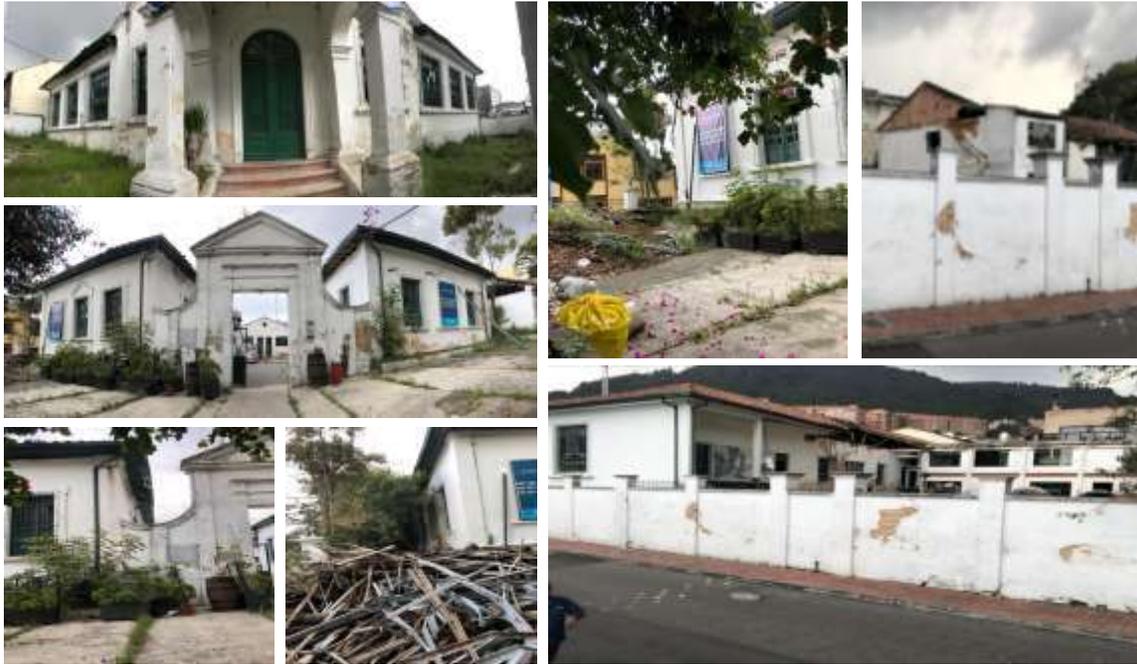
Posteriormente fue necesario volver al sector y hacer un reporte fotográfico específico del predio a intervenir, para poder identificar su estado actual, en términos de estructura, estabilidad y mantenimiento, fue posible evidenciar el abandono en el que se encuentra.

Figura 18. Estado actual del Antigua Colegio General Santander, elaboración propia, 2020, (CC BY-NC-ND 2.5)

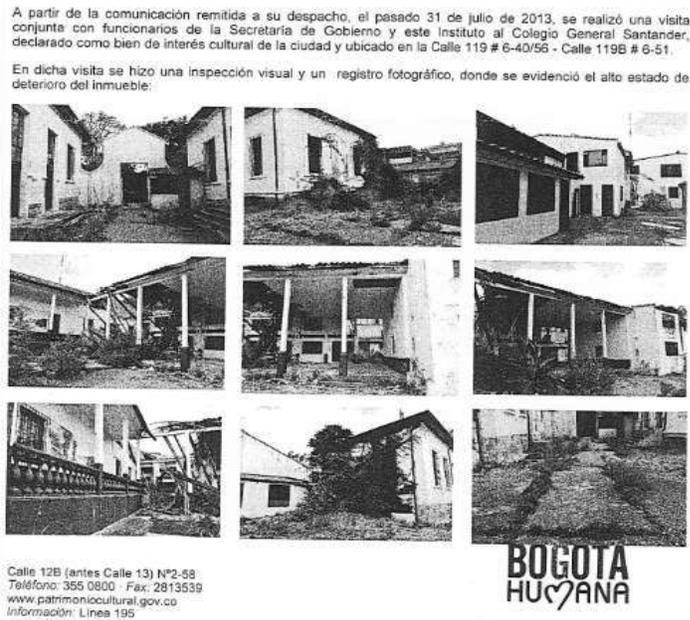
Figura 21. Estado del interior del Colegio General Santander, por Instituto de Patrimonio Cultural, (2013), (CC BY-NC-ND 2.5)

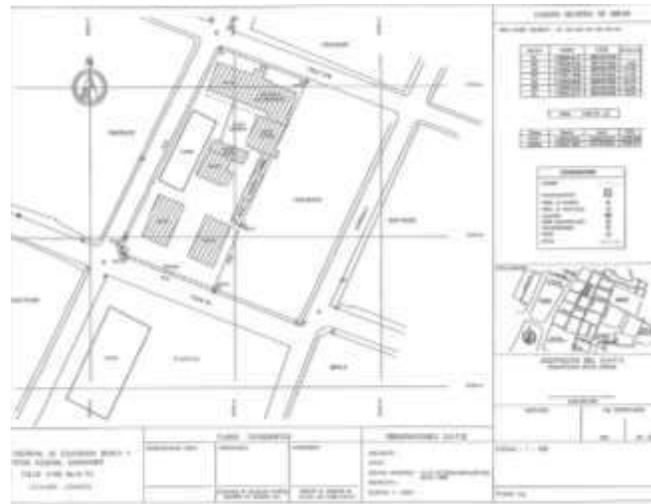
Figura 22. Plano básico del Colegio General Santander, por Instituto de Patrimonio Cultural, (2013), (CC BY-NC-ND 2.5)

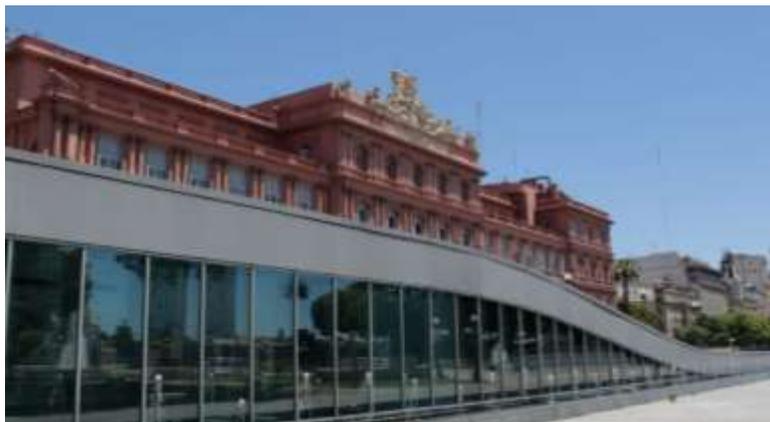
Figura 23. Museo Bicentenario, por archdaily,(s.f.)
(<https://www.archdaily.co/co/02-288802/museo-del-bicentenario-b4fs-arquitectos>). (CC BY-NC-ND 2.5)

“El Proyecto de restauración, consolidación y nueva intervención plantea la recuperación del sitio y su transformación en un ámbito museológico contemporáneo, situado en uno de los sitios con mayor densidad histórica del país. El objetivo central de los trabajos consistió en la recuperación material y simbólica del conjunto edilicio.” (Maiztegui, 2019, párr.1)

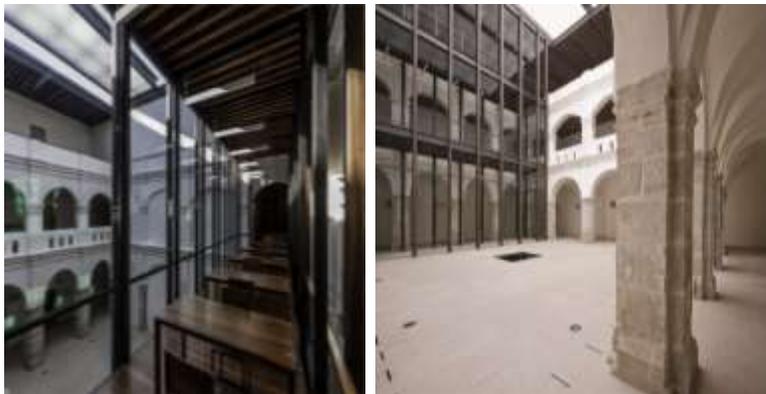
Figura 24. Centro académico y cultural San Pablo, por Archdaily, (s.f.)
(<https://www.archdaily.co/co/783799/centro-academico-y-cultural-san-pablo-taller-de-arquitectura-mauricio-rocha-plus-gabriela-carrillo>), (CC BY-NC-ND 2.5)

“Este proyecto, plantea la restauración del Monasterio de Santo Domingo de Soriano, un conjunto de edificios que forman parte del primer convento dominico de la ciudad, para transformarlo en el Centro Académico y Cultural San Pablo, para poder dotar al edificio de las funciones culturales con las que fue concebido y que ha sido el motor para su rescate, fue necesario colocar en el lado oriente del conjunto una estructura metálica ligera y reversible, que hace referencia al carácter efímero de un andamiaje de obra y que a la vez conmemora la antigua crujía de celdas perdida en la apertura de la calle de Fiallo.” (Maiztegui, 2019, párr 1).

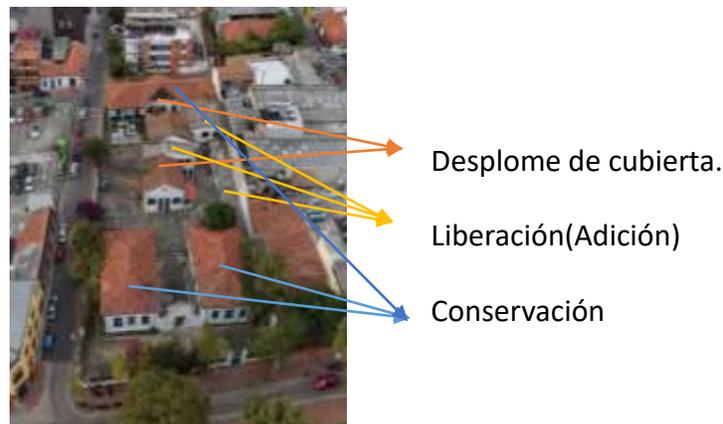
Por medio de una fotografía aérea de mapas Bogotá, es posible evidenciar cuál es la composición de los volúmenes originales y como fue la ampliación que se realizó alrededor de los años 80's, por lo cual se propone como operaciones de diseño la liberación de los volúmenes ajenos a la construcción original ya que atentan contra los valores patrimoniales del inmueble y no se encuentran en condiciones óptimas, y con ellos liberar los dos volúmenes en ruinas, pertenecientes a la construcción original.

Figura 25. Fotografía aérea del Colegio General Santander, por Mapas Bogotá, 2020, (CC BY-NC-ND 2.5)

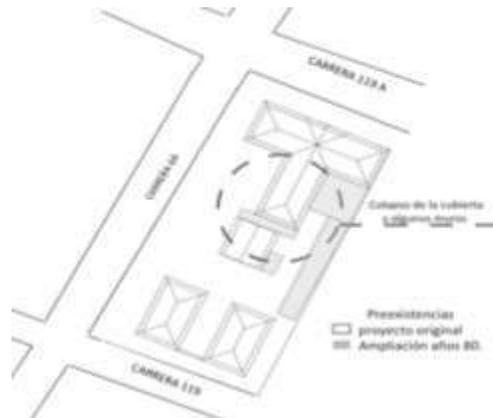
Figura 26. Plano básico de cubierta, elaboración propia, 2020, (CC BY-NC-ND 2.5)

La construcción original es una arquitectura compuesta por partes, con unos espacios contenidos en una volumetría que se conforma en módulos de 8 x 16 metros.

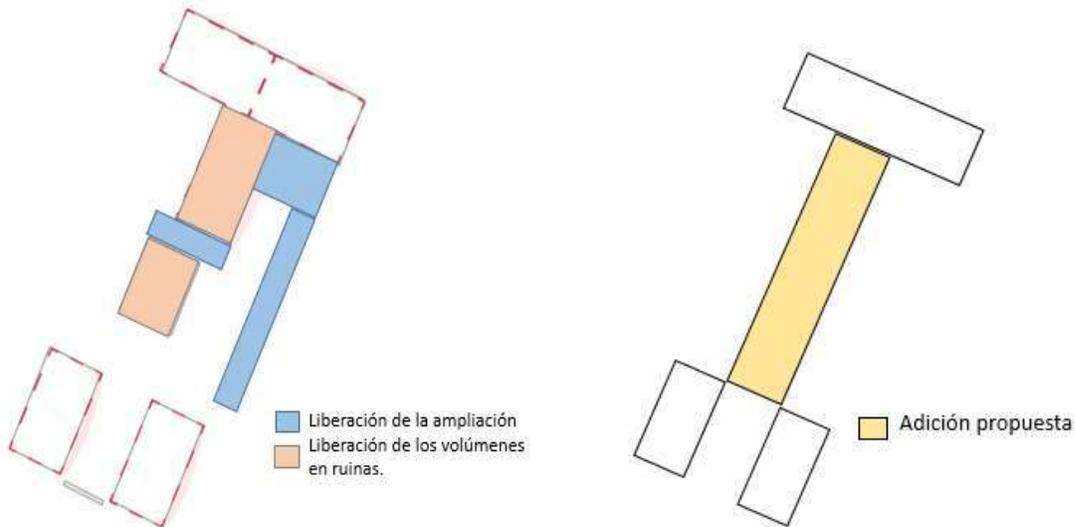
Figura 27. Plano básico de cubierta., elaboración propia, 2020, (CC BY-NC-ND 2.5)

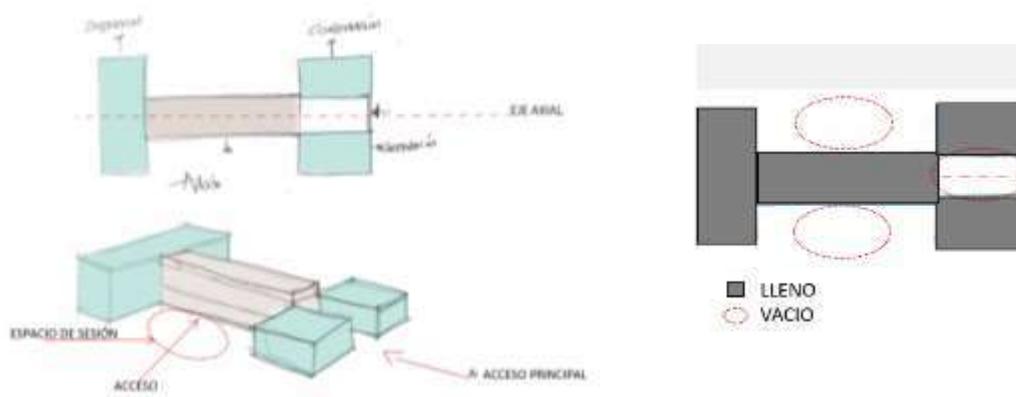
Se traza un eje para generar como principio de orden una axialidad por medio de la adición de un volumen que articula los espacios de conservación, junto con los espacios abiertos del proyecto.

Figura 28. Plano básico de cubierta., elaboración propia, 2020, (CC BY-NC-ND 2.5)

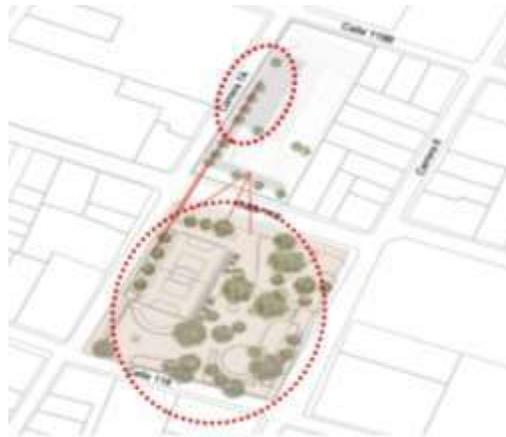
Figura 29. Relación de los espacios abiertos con la plaza, elaboración propia, 2020, (CC BY-NC-ND 2.5)

Con el fin de dar un equilibrio entre llenos y vacíos dentro del predio y cumpliendo con el índice de construcción del 0.70, se configura el volumen articulador de los espacios generando dos vacíos a las costados, con el vacío colindante al otro predio, se permite la iluminación y ventilación natural a los volúmenes y creando un espacio abierto de esparcimiento y dinámicas espaciales diferentes al interior del proyecto, de igual manera el vacío al ingreso de la Carrera Calle 119 se articula por los dos volúmenes originales existentes, generando sensaciones

espaciales interesantes, al ingresar al proyecto. Con respecto al vacío generado sobre la carrera 6ª se articula un espacio de acceso al equipamiento colectivo como espacio público efectivo para la comunidad que permite la articulación a nivel urbano con la plaza fundacional de Usaquén, lo que aplica al planteamiento de “los espacios colectivos como instrumentos que favorecen esa construcción de una ciudad más incluyente, justa y democrática, permitiendo ejercer la ciudadanía de la manera más directa, es decir el derecho a la ciudad.” (Franco & Zabala, 2012, párr. 3).

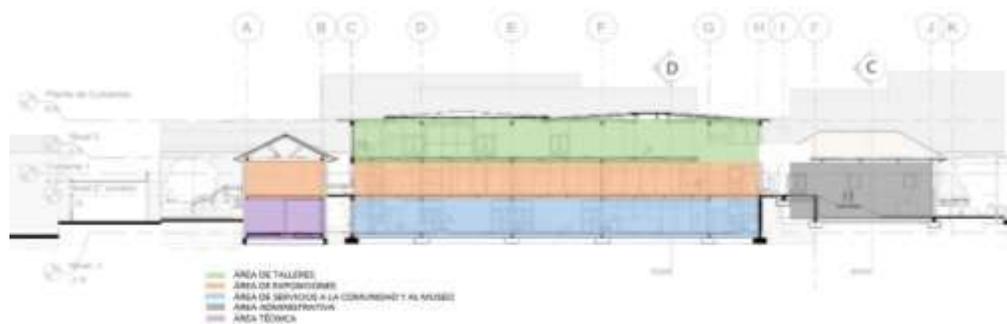
Figura 30. Zonificación en corte, elaboración propia, 2020, (CC BY-NC-ND 2.5)

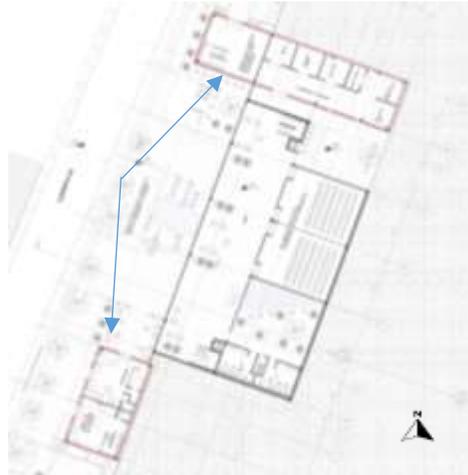
Figura 31. Planta 1, elaboración propia, 2020, (CC BY-NC-ND 2.5)

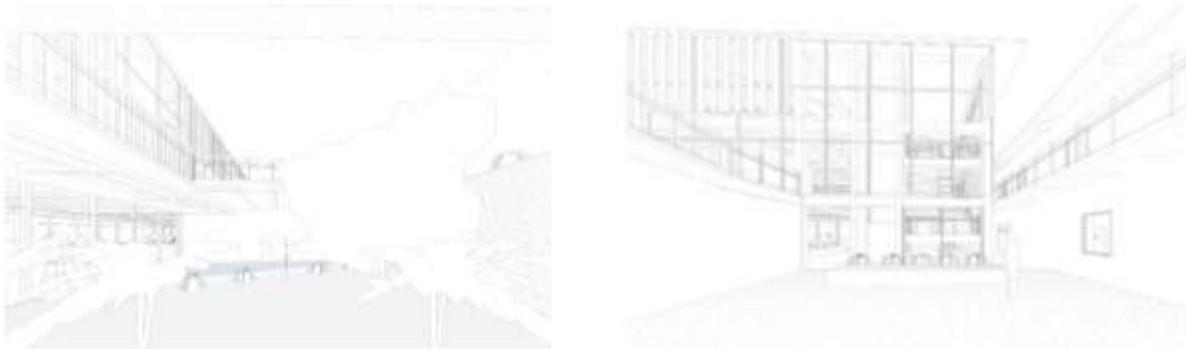
Figura 32. Perspectivas de vacíos interiores, elaboración propia, 2020, (CC BY-NC-ND 2.5)

En la primera planta se observa la relación con el espacio urbano diseñado para articular el proyecto con el exterior, dando un espacio de conexión con la naturaleza que permite al usuario valorar y admirar los dos tipos de arquitectura que se relacionan en el proyecto antes de ingresar en él.

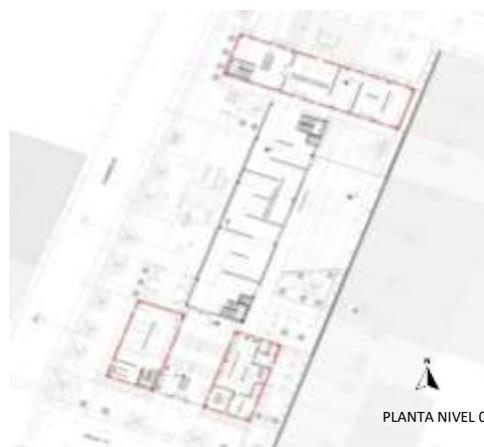
Figura 33. Planta Nivel 0.0, elaboración propia, 2020, (CC BY-NC-ND 2.5)

En el nivel denominado ± 0.0 sobre la calle 119 se genera el acceso principal al museo, por la jerarquía que generan sus características formales de arquitectura colonial y por la relación directa que tiene con la plaza fundacional, al ingresar se puede apreciar la relación que hay entre la arquitectura colonial de conservación y la arquitectura contemporánea propuesta, y por la disposición de los volúmenes se genera la sensación de no saber si se está adentro o afuera del proyecto.

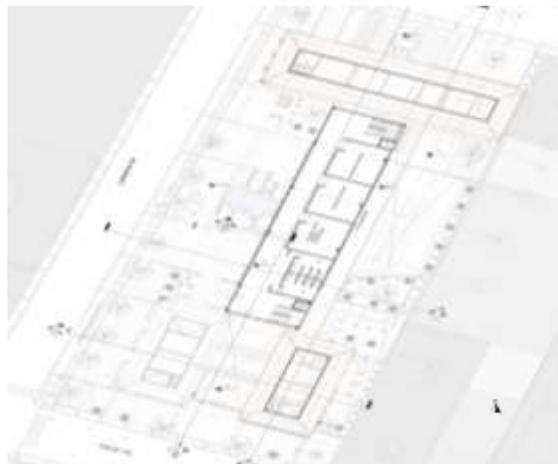
Figura 36. Planta Tercer Nivel, elaboración propia, 2020, (CC BY-NC-ND 2.5)

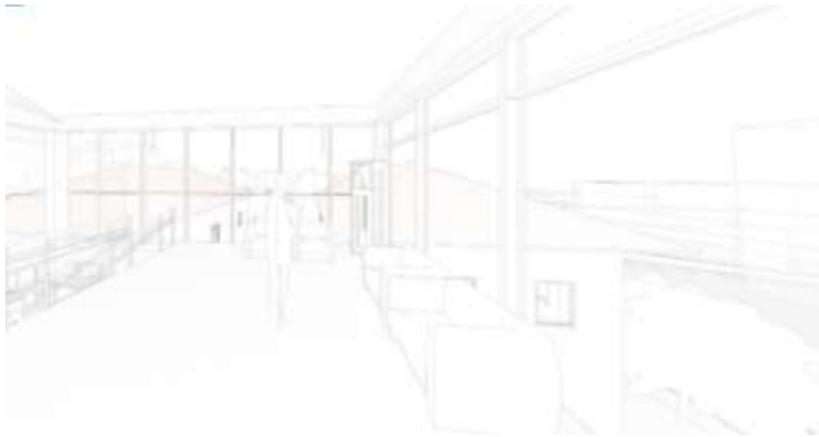
Figura 37. Perspectiva interior tercer nivel, elaboración propia, 2020,
(CC BY-NC-ND 2.5)

El tercer nivel se conforma de tres aulas de enseñanza de la historia tanto para adultos como infantil, y un taller de tejidos como actividad importante para la memoria histórica del sector.

Este nivel cuenta con relaciones visuales importantes hacia los accesos del proyecto, los vacíos, el costado occidente de la ciudad y la plaza fundacional.

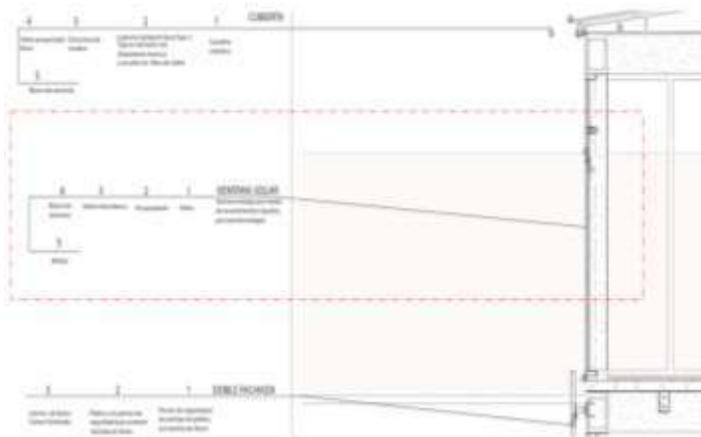
Figura 41. Corte de fachada, elaboración propia, 2020, (CC BY-NC-ND 2.5)

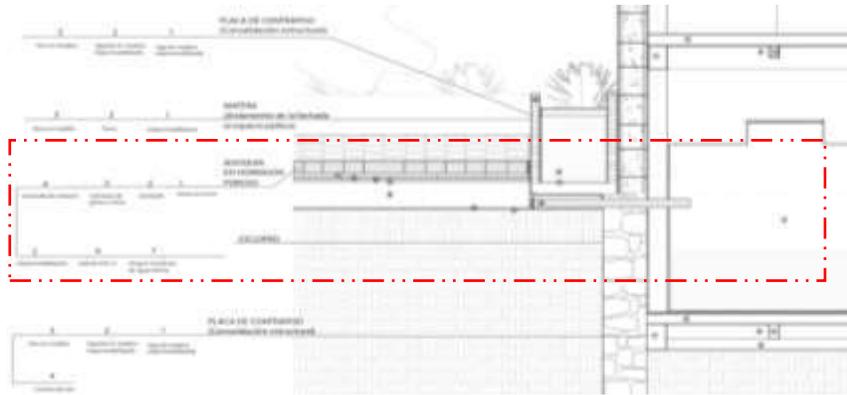
Por otra parte, a nivel urbano sostenible se implementan en los espacios abiertos adoquines en hormigón poroso que permite el paso del agua lluvia, pasando por una serie de filtros hasta llegar al tanque de almacenamiento para posteriormente poder ser reutilizada, y a esto se suma el aprovechamiento de las cubiertas inclinadas direccionando también el agua hacia el tanque.

Figura 42. Detalle manejo de recolección de agua lluvia, elaboración propia, 2020, (CC BY-NC-ND 2.5)
