**EVALUACIÓN EN LA GESTIÓN DEL IMPACTO AMBIENTAL EN EL HUMEDAL
LA VACA- KENNEDY**

**UNIVERSIDAD CATÓLICA DE COLOMBIA
FACULTAD DE INGENIERÍA
PROGRAMA DE INGENIERÍA CIVIL
MODALIDAD TRABAJO DE GRADO
BOGOTÁ
2017**

Trabajo De Grado para Optar a Título de Ingeniero Civil

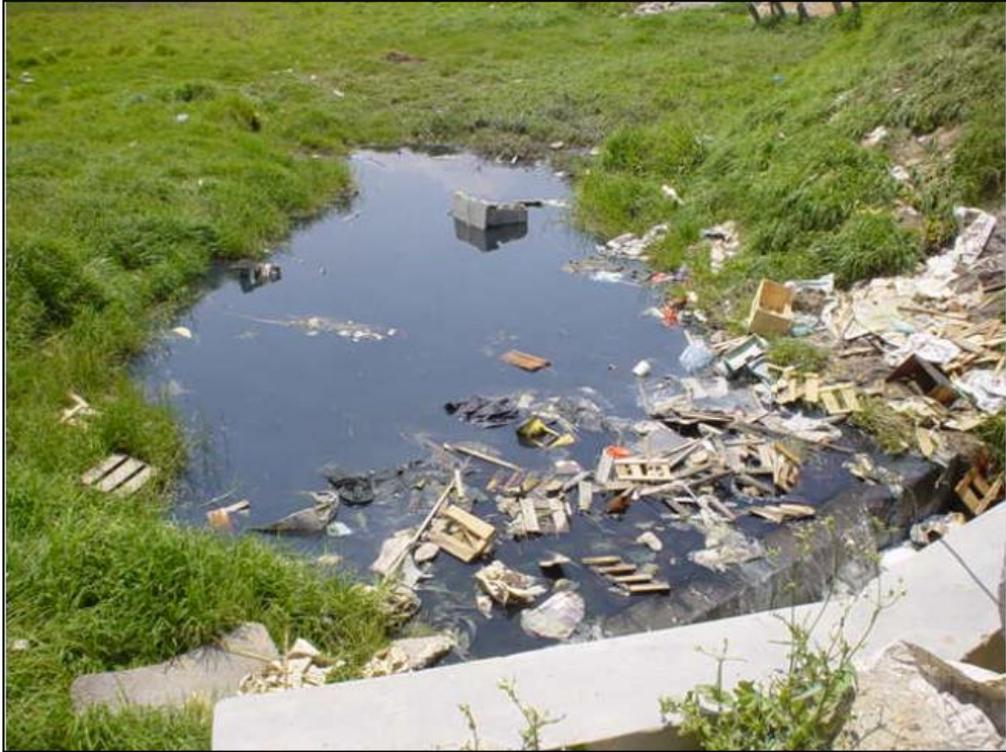
Figura 1. Estado humedal la vaca. *Tomada en el contrato para el mantenimiento de humedales de Bogotá.

Este humedal se encuentra gravemente deteriorado debido, básicamente, a los altos contenidos de coliformes y bacterias. Está convertido en foco de enfermedades transmitidas por el agua. Los niveles de nitrógeno y fósforo se encuentran muy altos causando la eutroficación del humedal y por ende una disminución en su biodiversidad. En la ronda se observa la construcción de viviendas sin ninguna planeación que aportan al ecosistema residuos líquidos y sólidos que dificultan el crecimiento y propagación de especies tanto animales como vegetales. En periodos de invierno los niveles de agua suben al punto de inundar. (DAMA, 2011).

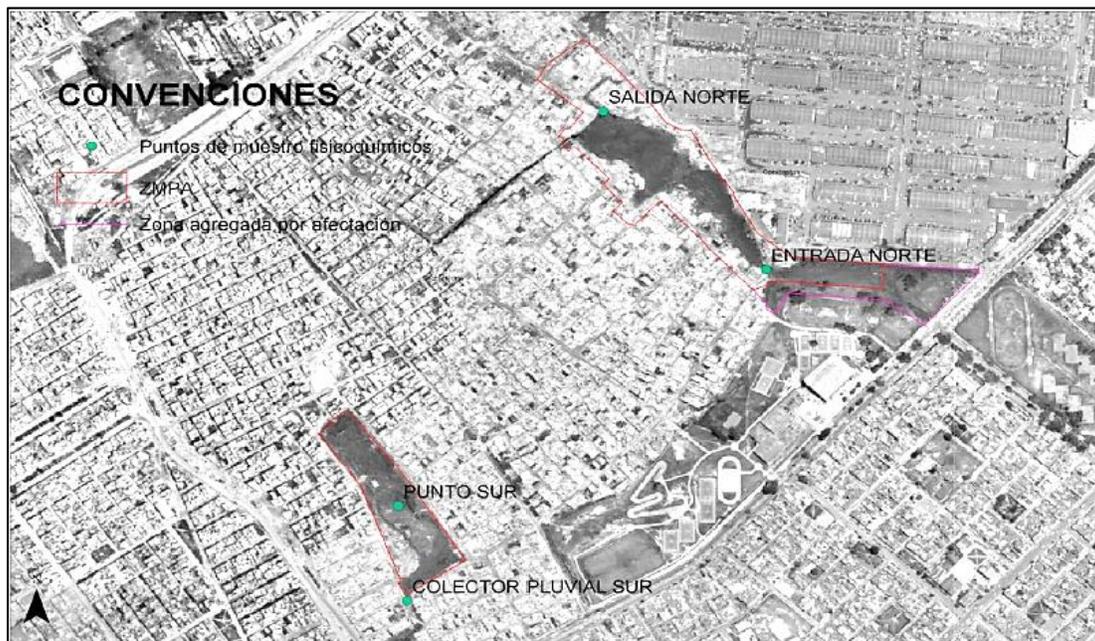
Figura 4. Fotografía aérea del humedal de La Vaca indicando los puntos de muestreo.

El estudio del caso del Humedal La Vaca se realizó en una determinada área denominada zona de manejo de preservación ambiental y puntos de muestreo los cuales se pueden identificar en satélite con sus respectivas coordenadas geográficas. (Véase Figura.4 y Tabla.2)

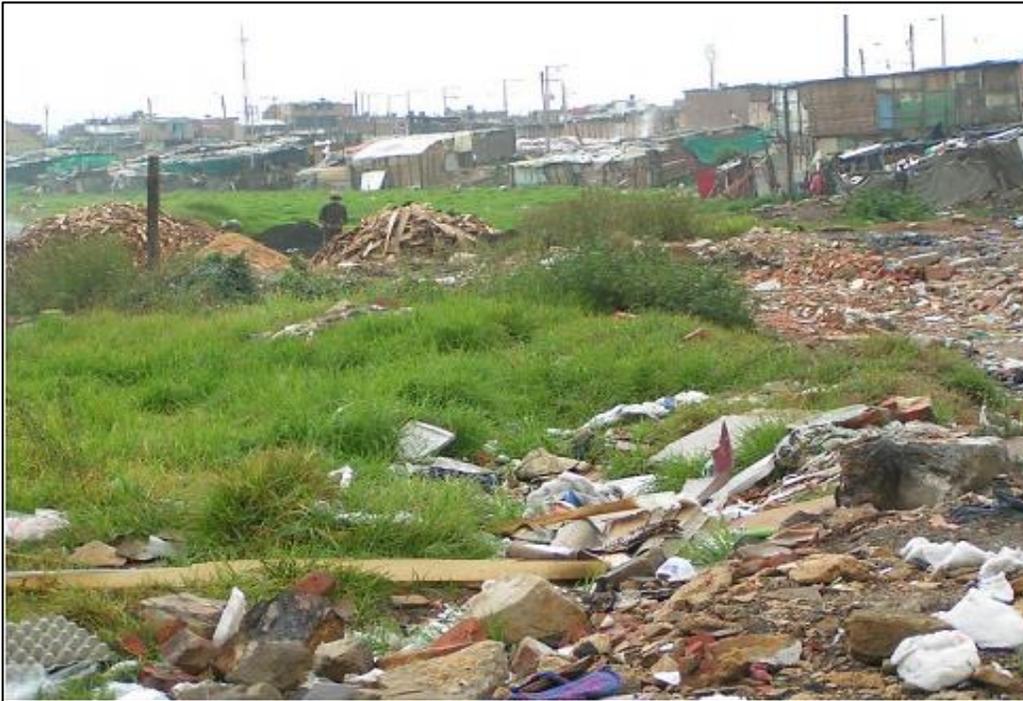
Figura 5. Panorámica del Humedal de La Vaca sector norte Diciembre de 2015

- Las aguas que alimentan el humedal tienen un alto grado de contaminación física y biológica.
- La fuerte contaminación es causada por residuos domésticos e industriales que se incorporan crudos en el afluente principal de aguas lluvias (mezcla de aguas lluvias y aguas negras por conexiones erradas), así como por los vertimientos directos que se realizan desde la Central de Abastos. (véase Figura 6)
- El humedal se encontraba relleno por materiales heterogéneos como desechos de materiales de construcción, basuras y lodos no consolidados. (véase Figura 5)

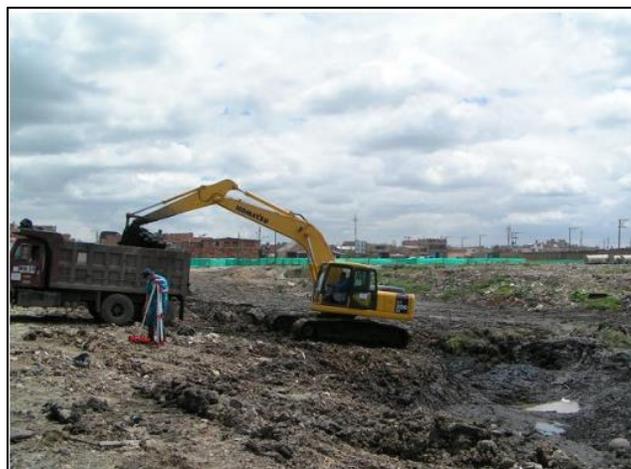
Figura 8. Obras de adecuación hidrogeomorfológica del humedal la Vaca

Estas obras contribuyen en gran medida al inicio del proceso de rehabilitación ecológica del humedal que se considera un proceso de largo plazo, el alto grado de degradación inicial del humedal de Techovita y su reducida área (5.74 ha, sector Norte) y (1.59 ha, Sector Sur) generó acciones de restauración con el fin de restablecer el ecosistemas, lo cual se convierte en el objetivo de la rehabilitación, además de la provisión de servicios ambientales como la mitigación de inundaciones, mejoramiento de la calidad del agua, regulación del clima, provisión de áreas para la recreación pasiva y disfrute de la población. (EAAB-ESP, 2015).

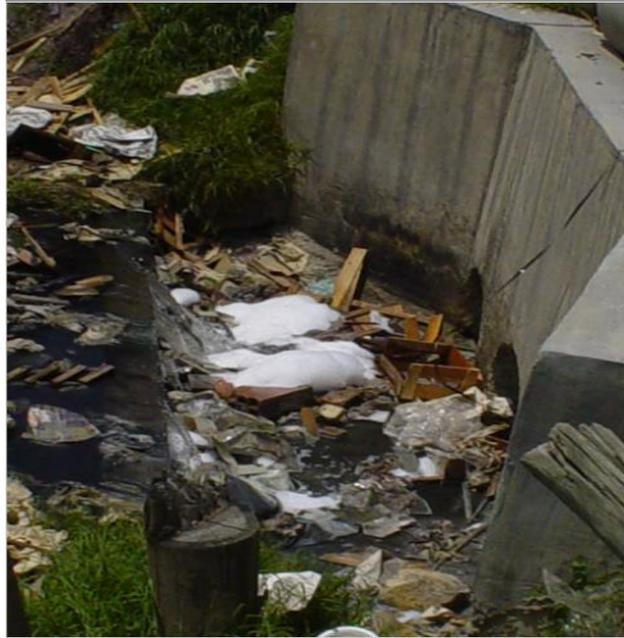
Figura 9. Obras de adecuación hidrogeomorfológica del humedal
Diciembre de 2015

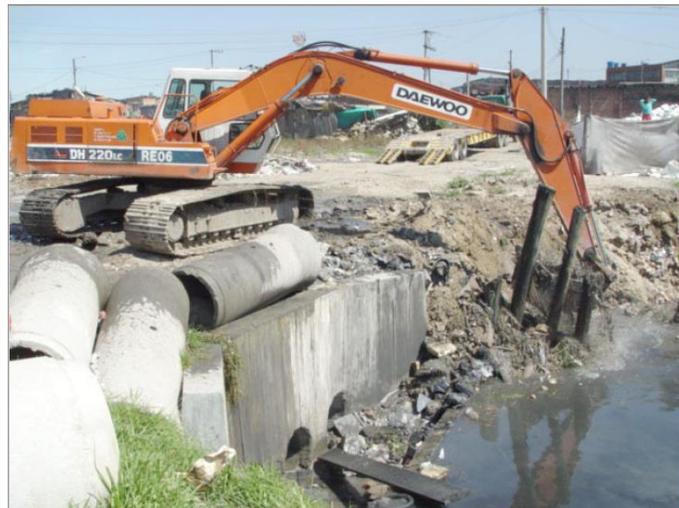
Figura 10. Obras de adecuación hidrogeomorfológica del humedal
Diciembre de 2015

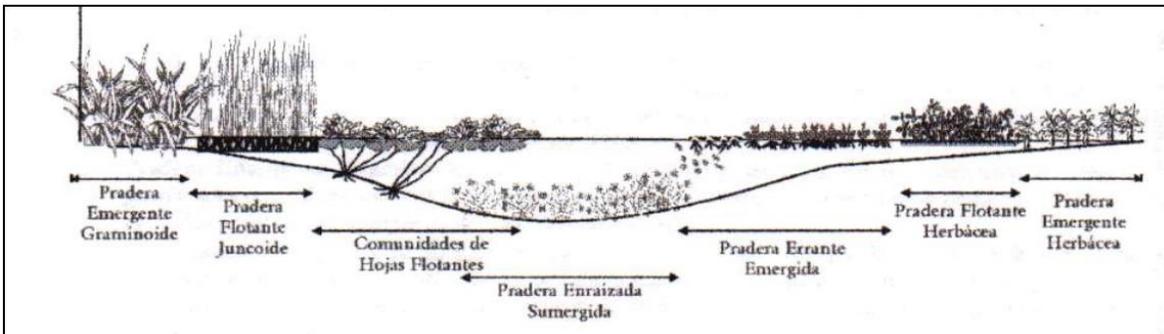
Figura 11. Perfil generalizado de los tipos estructurales de vegetación acuática y semiacuática en un humedal con geometría bien conformada.

Para lograr los objetivos de recuperación de un humedal, la conformación de su perfil transversal debe tratar de ampliar al máximo la zona transicional litoral, acercándose en lo posible a una proporción del 70% de zona litoral por 30% de zona de espejo, no obstante estas proporciones sugeridas deben ajustarse a la morfología detallada del humedal y a su régimen de caudales y niveles.

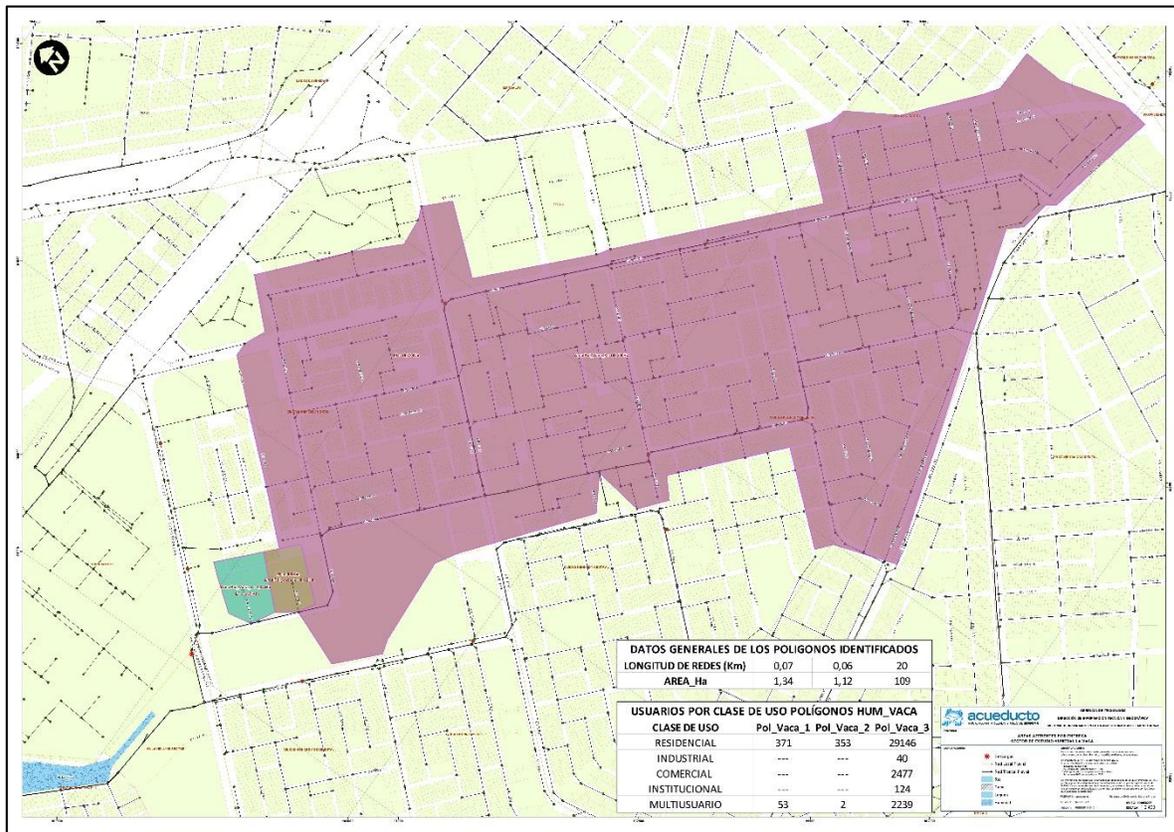
Figura 13. Área pol_Vaca_1, Área pol_Vaca_2 y Área pol_Vaca_3 del humedal la Vaca.

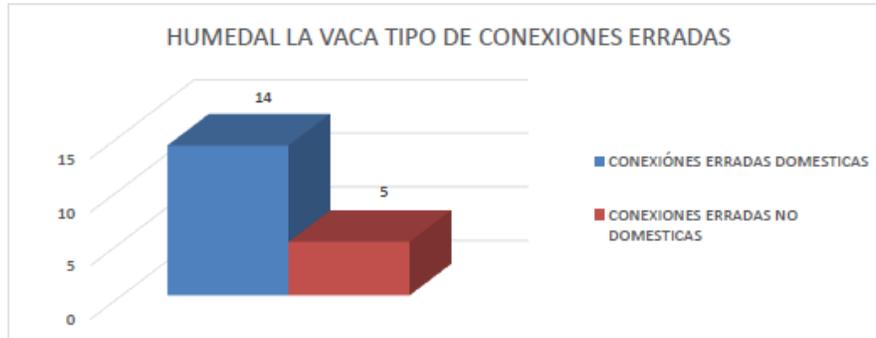
Figura 14. Tipo de conexión errada doméstica y no doméstica en toda el área de drenaje de la descarga del Humedal la Vaca.

Como análisis de los productos entregados por esta consultoría en cuanto a las descargas del Humedal La Vaca, para toda el área de drenaje se realiza una comparación de los ml inspeccionados pozo a pozo, inspeccionados con CCTV, las conexiones erradas directas encontrados, teniendo en cuenta que con la caracterización todas las descargas evaluadas presentaron parámetros por encima para vertimientos de redes pluviales. En la figura 10 se observa el comparativo de las actividades mencionadas anteriormente. (EAAB, 2015).

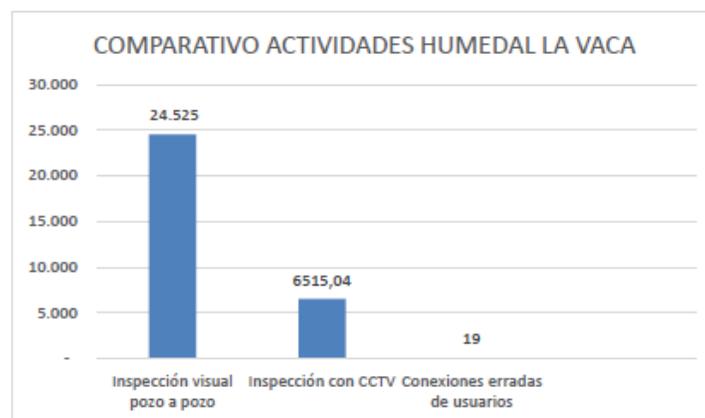
Figura 15. Comparativo de actividades realizadas por la consultoría para la determinación de conexiones erradas.
