**ANÁLISIS DE RIESGO PARA LA ESTRUCTURA COLAPSADA  
LOCALIZADA EN LA CALLE 66A N° 95-11 / 35, CON FINES DE DETERMINAR  
SU POSIBLE RECUPERACIÓN**

**UNIVERSIDAD CATÓLICA DE COLOMBIA  
FACULTAD DE INGENIERÍA  
PROGRAMA DE INGENIERÍA CIVIL  
ALTERNATIVA TRABAJO DE GRADO  
BOGOTÁ D.C.  
2015**

**Trabajo de Grado para optar al título de  
Ingeniero Civil**

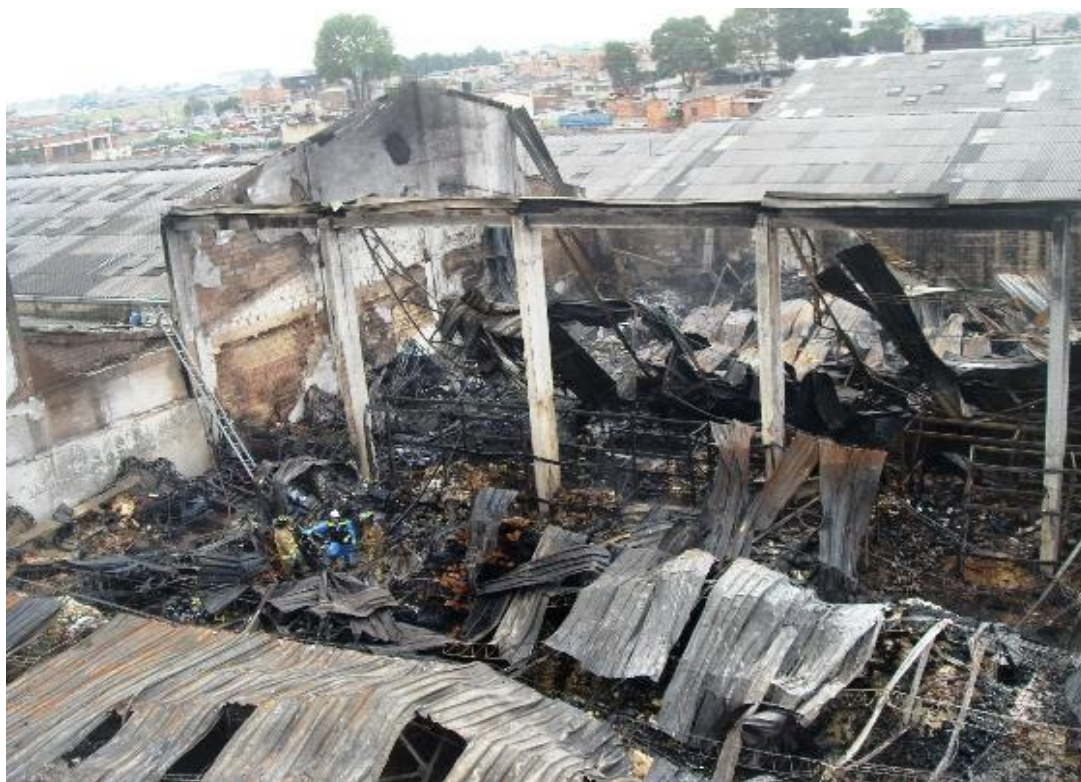
*Figura 6. Bodega afectada. Fuente: Ventas Institucionales S.A.S.*

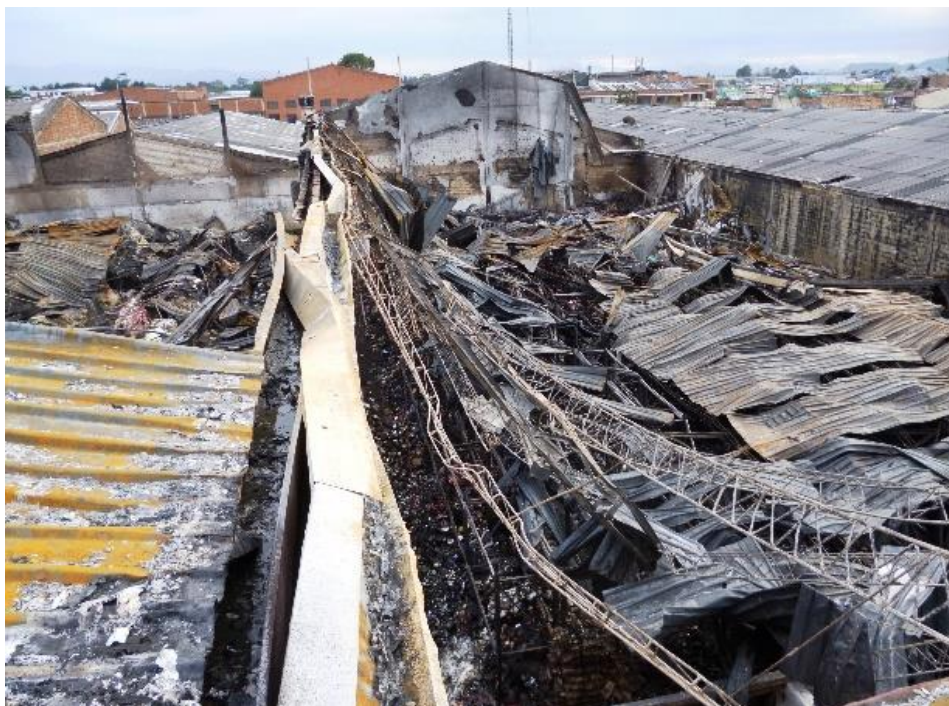
*Figura 7. Bodega afectada. Fuente: Ventas Institucionales S.A.S.*

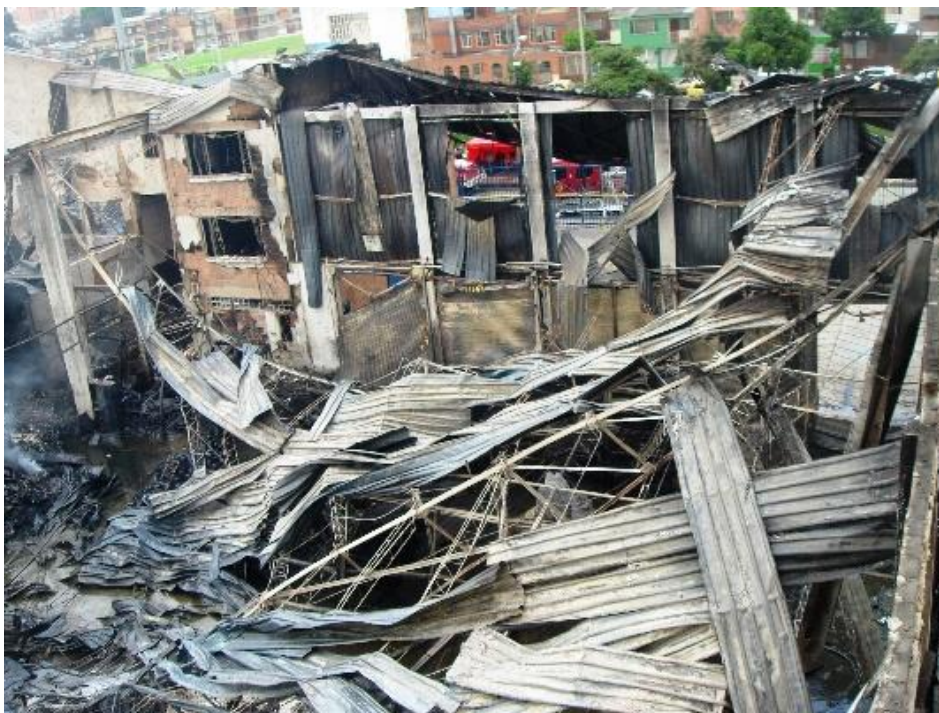
*Figura 8. Bodega y edificio administrativo afectado. Fuente: Ventas Institucionales S.A.S.*

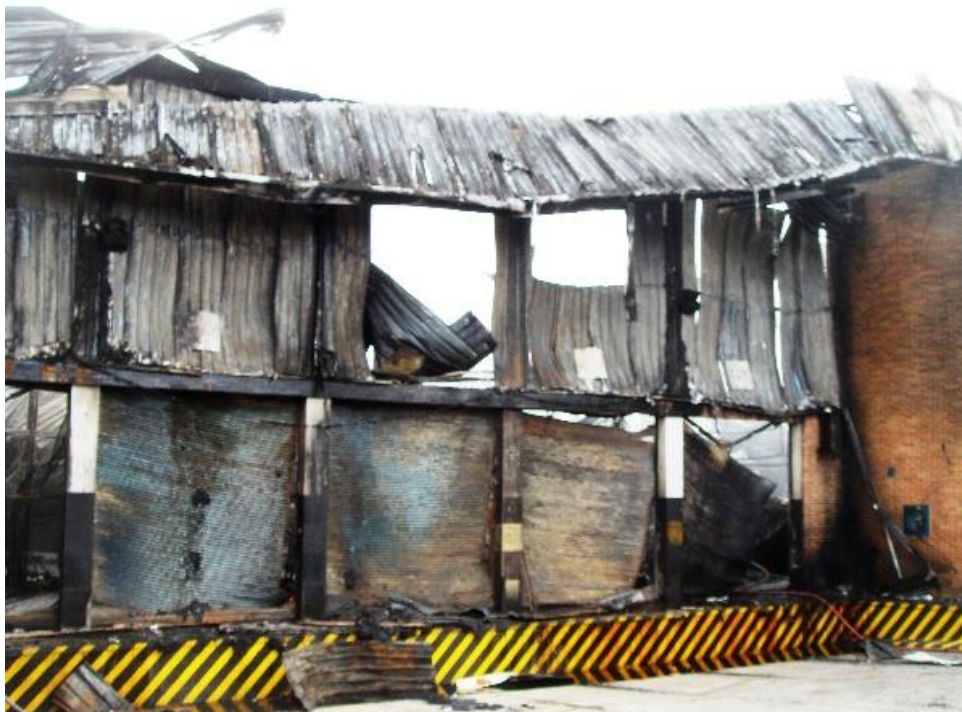
*Figura 9. Muelle de carga afectado. Fuente: Ventas Institucionales S.A.S.*

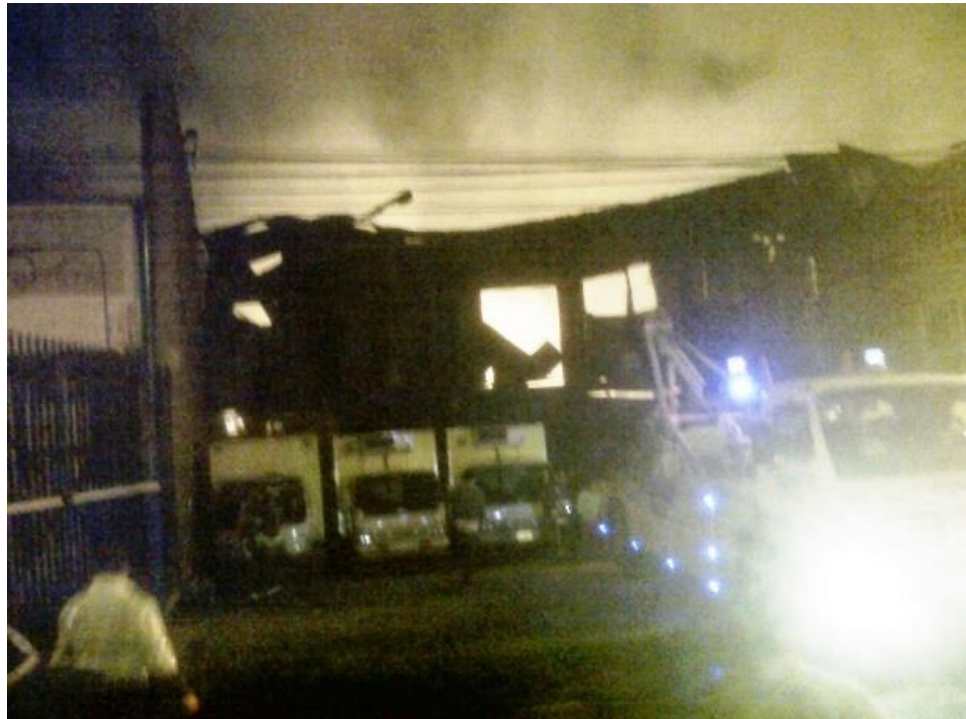
*Figura 10. Muelle de carga afectado. Fuente: Ventas Institucionales S.A.S.*

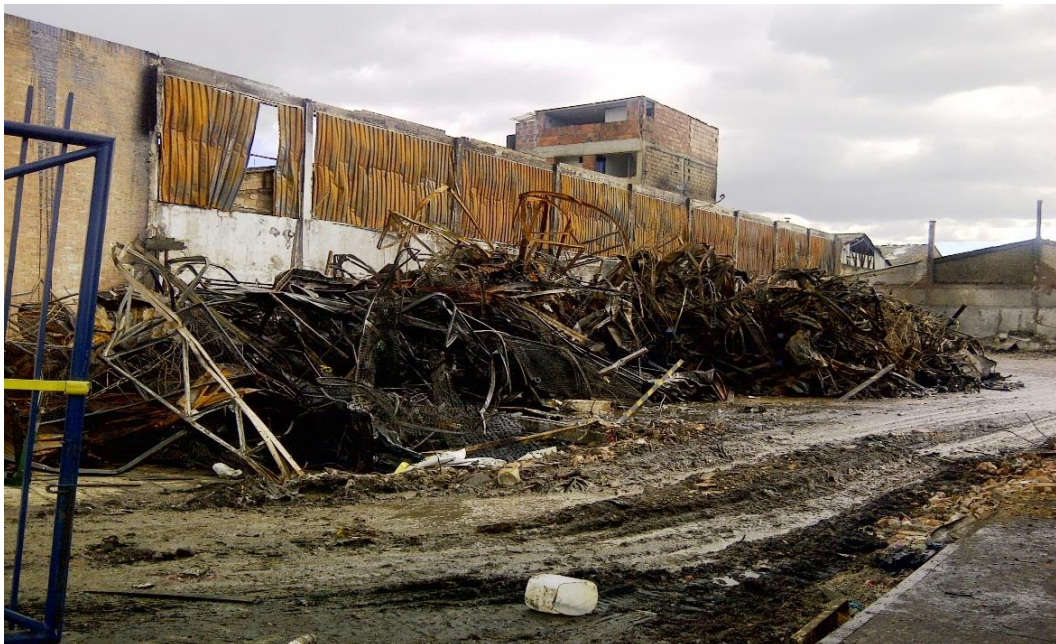
*Figura 11. Bodega después del siniestro. Fuente: Ventas Institucionales S.A.S.*

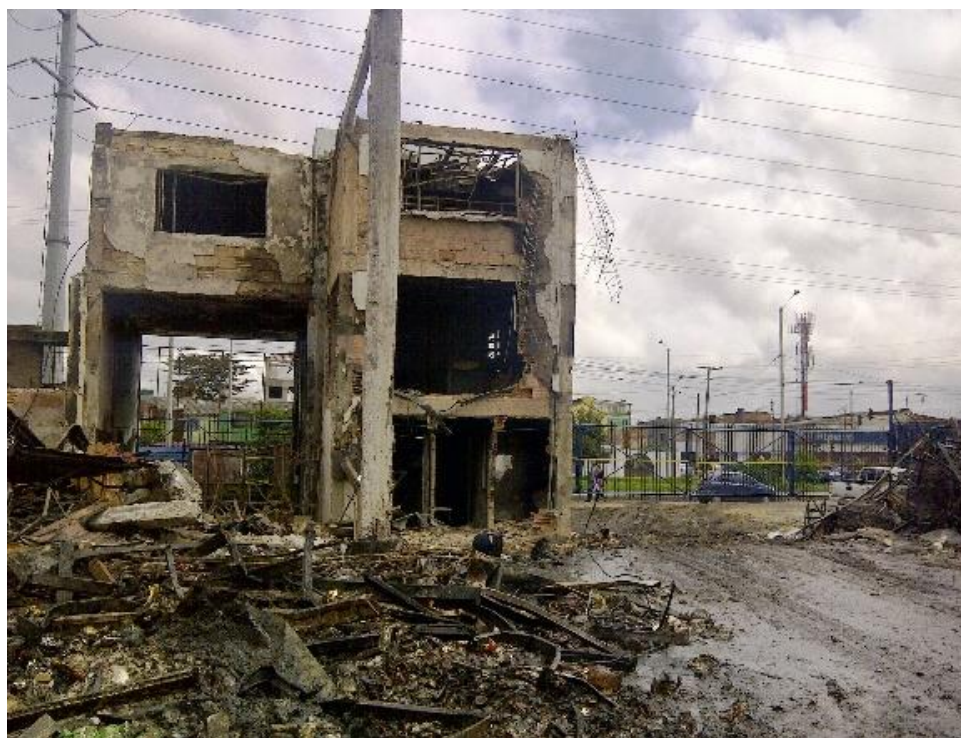
*Figura 12. Edificio administrativo después del siniestro. Fuente: Ventas Institucionales S.A.S.*

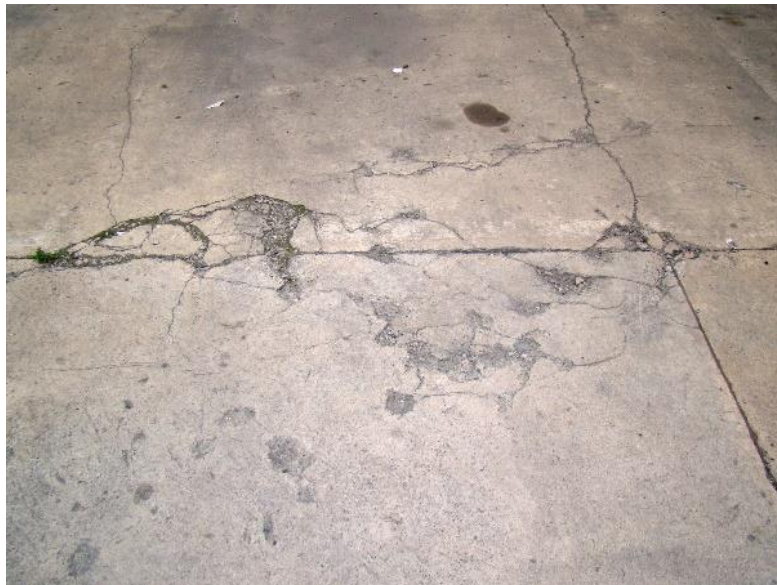
*Figura 16. Estado actual de lozas. Fuente: Ventas Institucionales S.A.S.*

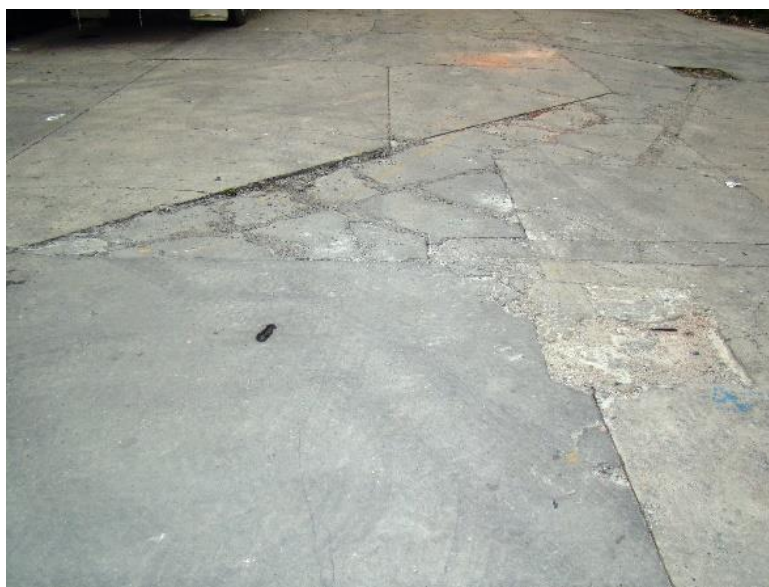
*Figura 17. Estado actual de lozas. Fuente: Ventas Institucionales S.A.S.*

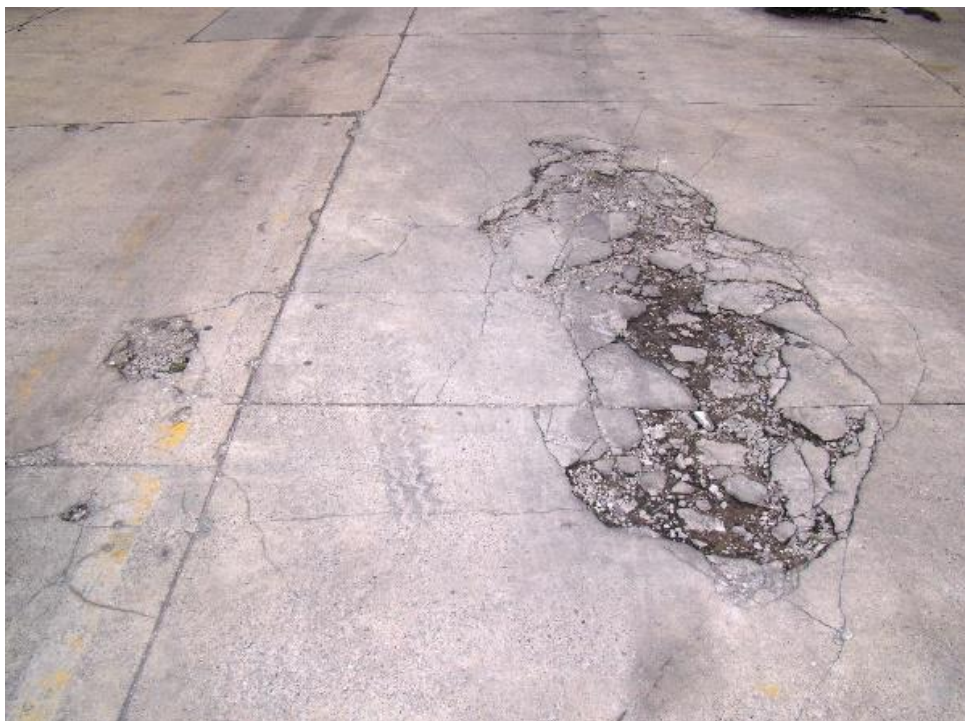
*Figura 18. Estado actual de lozas. Fuente: Ventas Institucionales S.A.S.*

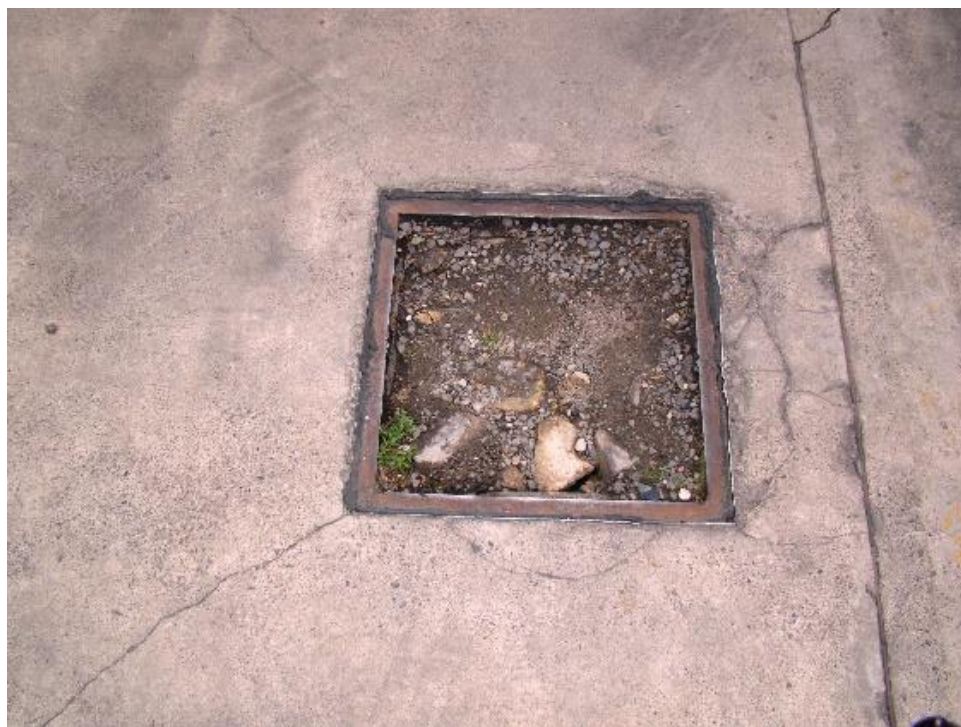
*Figura 19. Estado actual de cajas de inspección. Fuente: Ventas Institucionales S.A.S.*

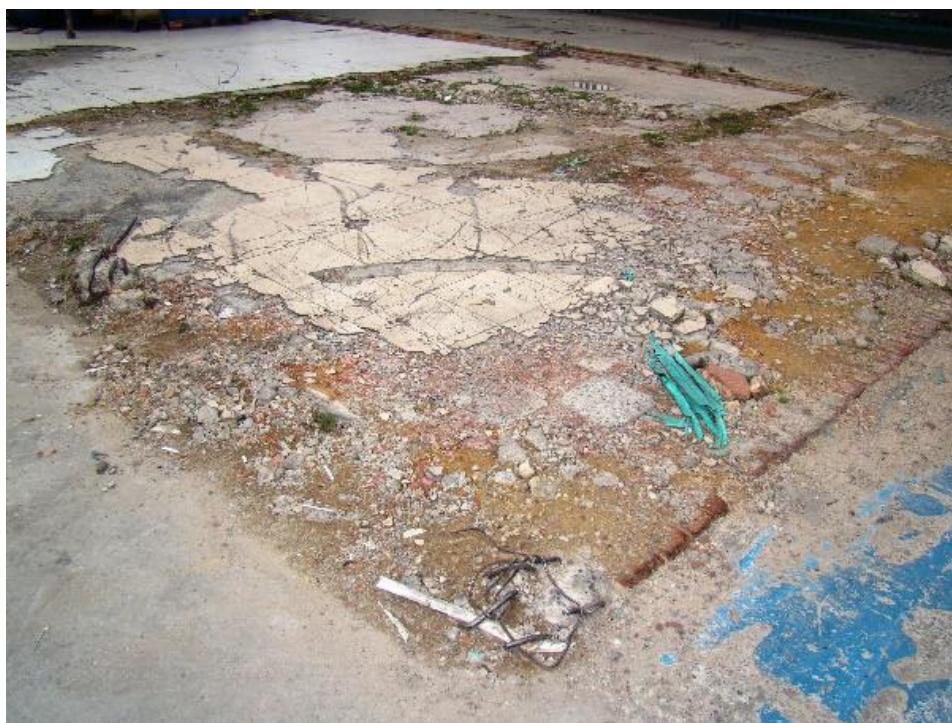
*Figura 20. Estado actual de primer piso administrativo. Fuente: Ventas Institucionales S.A.S.*

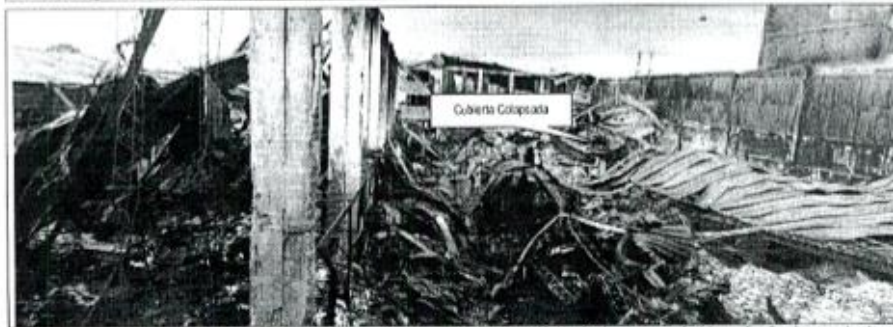
Foto 2. Vista general hacia el costado posterior de la Calle 66A # 95-35 y Calle 66A # 95-11, donde se presentó el incendio. Se observa el colapso total de la cubierta.

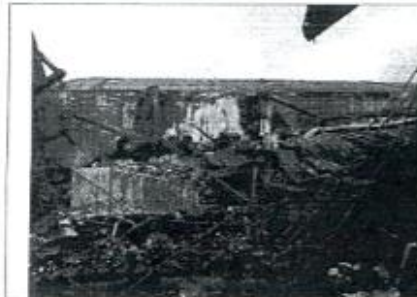
Foto 3. Vista general hacia el costado occidental del predio de la Calle 66A # 93-35 y Calle 66A # 95-11 (donde se presenta el incendio), se observan afectaciones en muros.

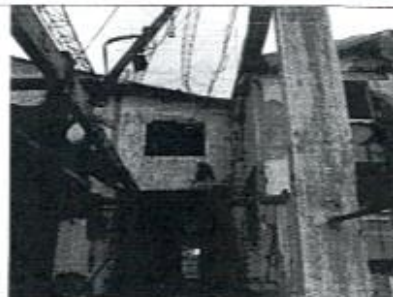
Foto 4. Vista hacia la zona de oficinas de la Calle 66A # 93-35 y Calle 66A # 95-11 (donde se presenta el incendio), donde se observan grietas en columnas y muros.

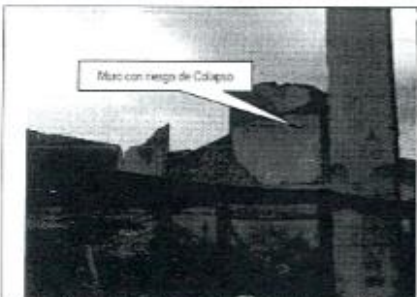
Foto 5. Vista general de la zona posterior del predio de la Calle 66A # 93-35 y Calle 66A # 95-11 (donde se presenta el incendio), en el costado donde colindan con los muros del predio de la Calle 65A # 93-28, se observa un muro que presenta riesgo de colapso.

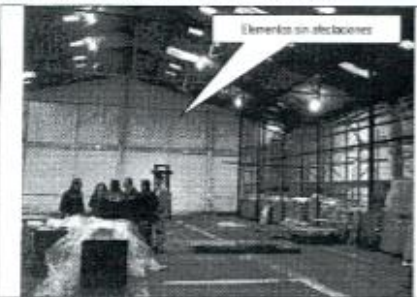
Foto 7. Vista general del interior del predio de la Calle 65A # 93-38, no se observan daños en los pórticos de concreto, ni en los muros.

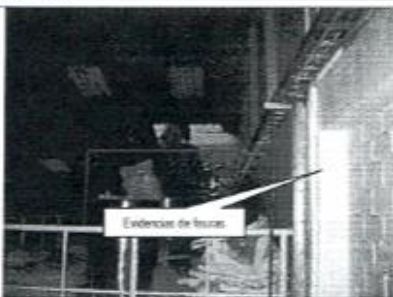
Foto 8. Vista hacia el costado nor-este del predio de la Calle 65A # 93-28, se observan fisuras en columnas.
