# DIAGNÓSTICO DEL ESTADO ACTUAL, DE LA CICLORUTA EN EL SECTOR DE: ENGATIVÁ, FONTIBÓN, BARRIOS UNIDOS Y TEUSAQUILLO

Sergio Andrés Escobar Mariño 503129—Daniel David Quevedo Molina 503189

Tutor de proyecto: Ing. Álvaro Rodríguez

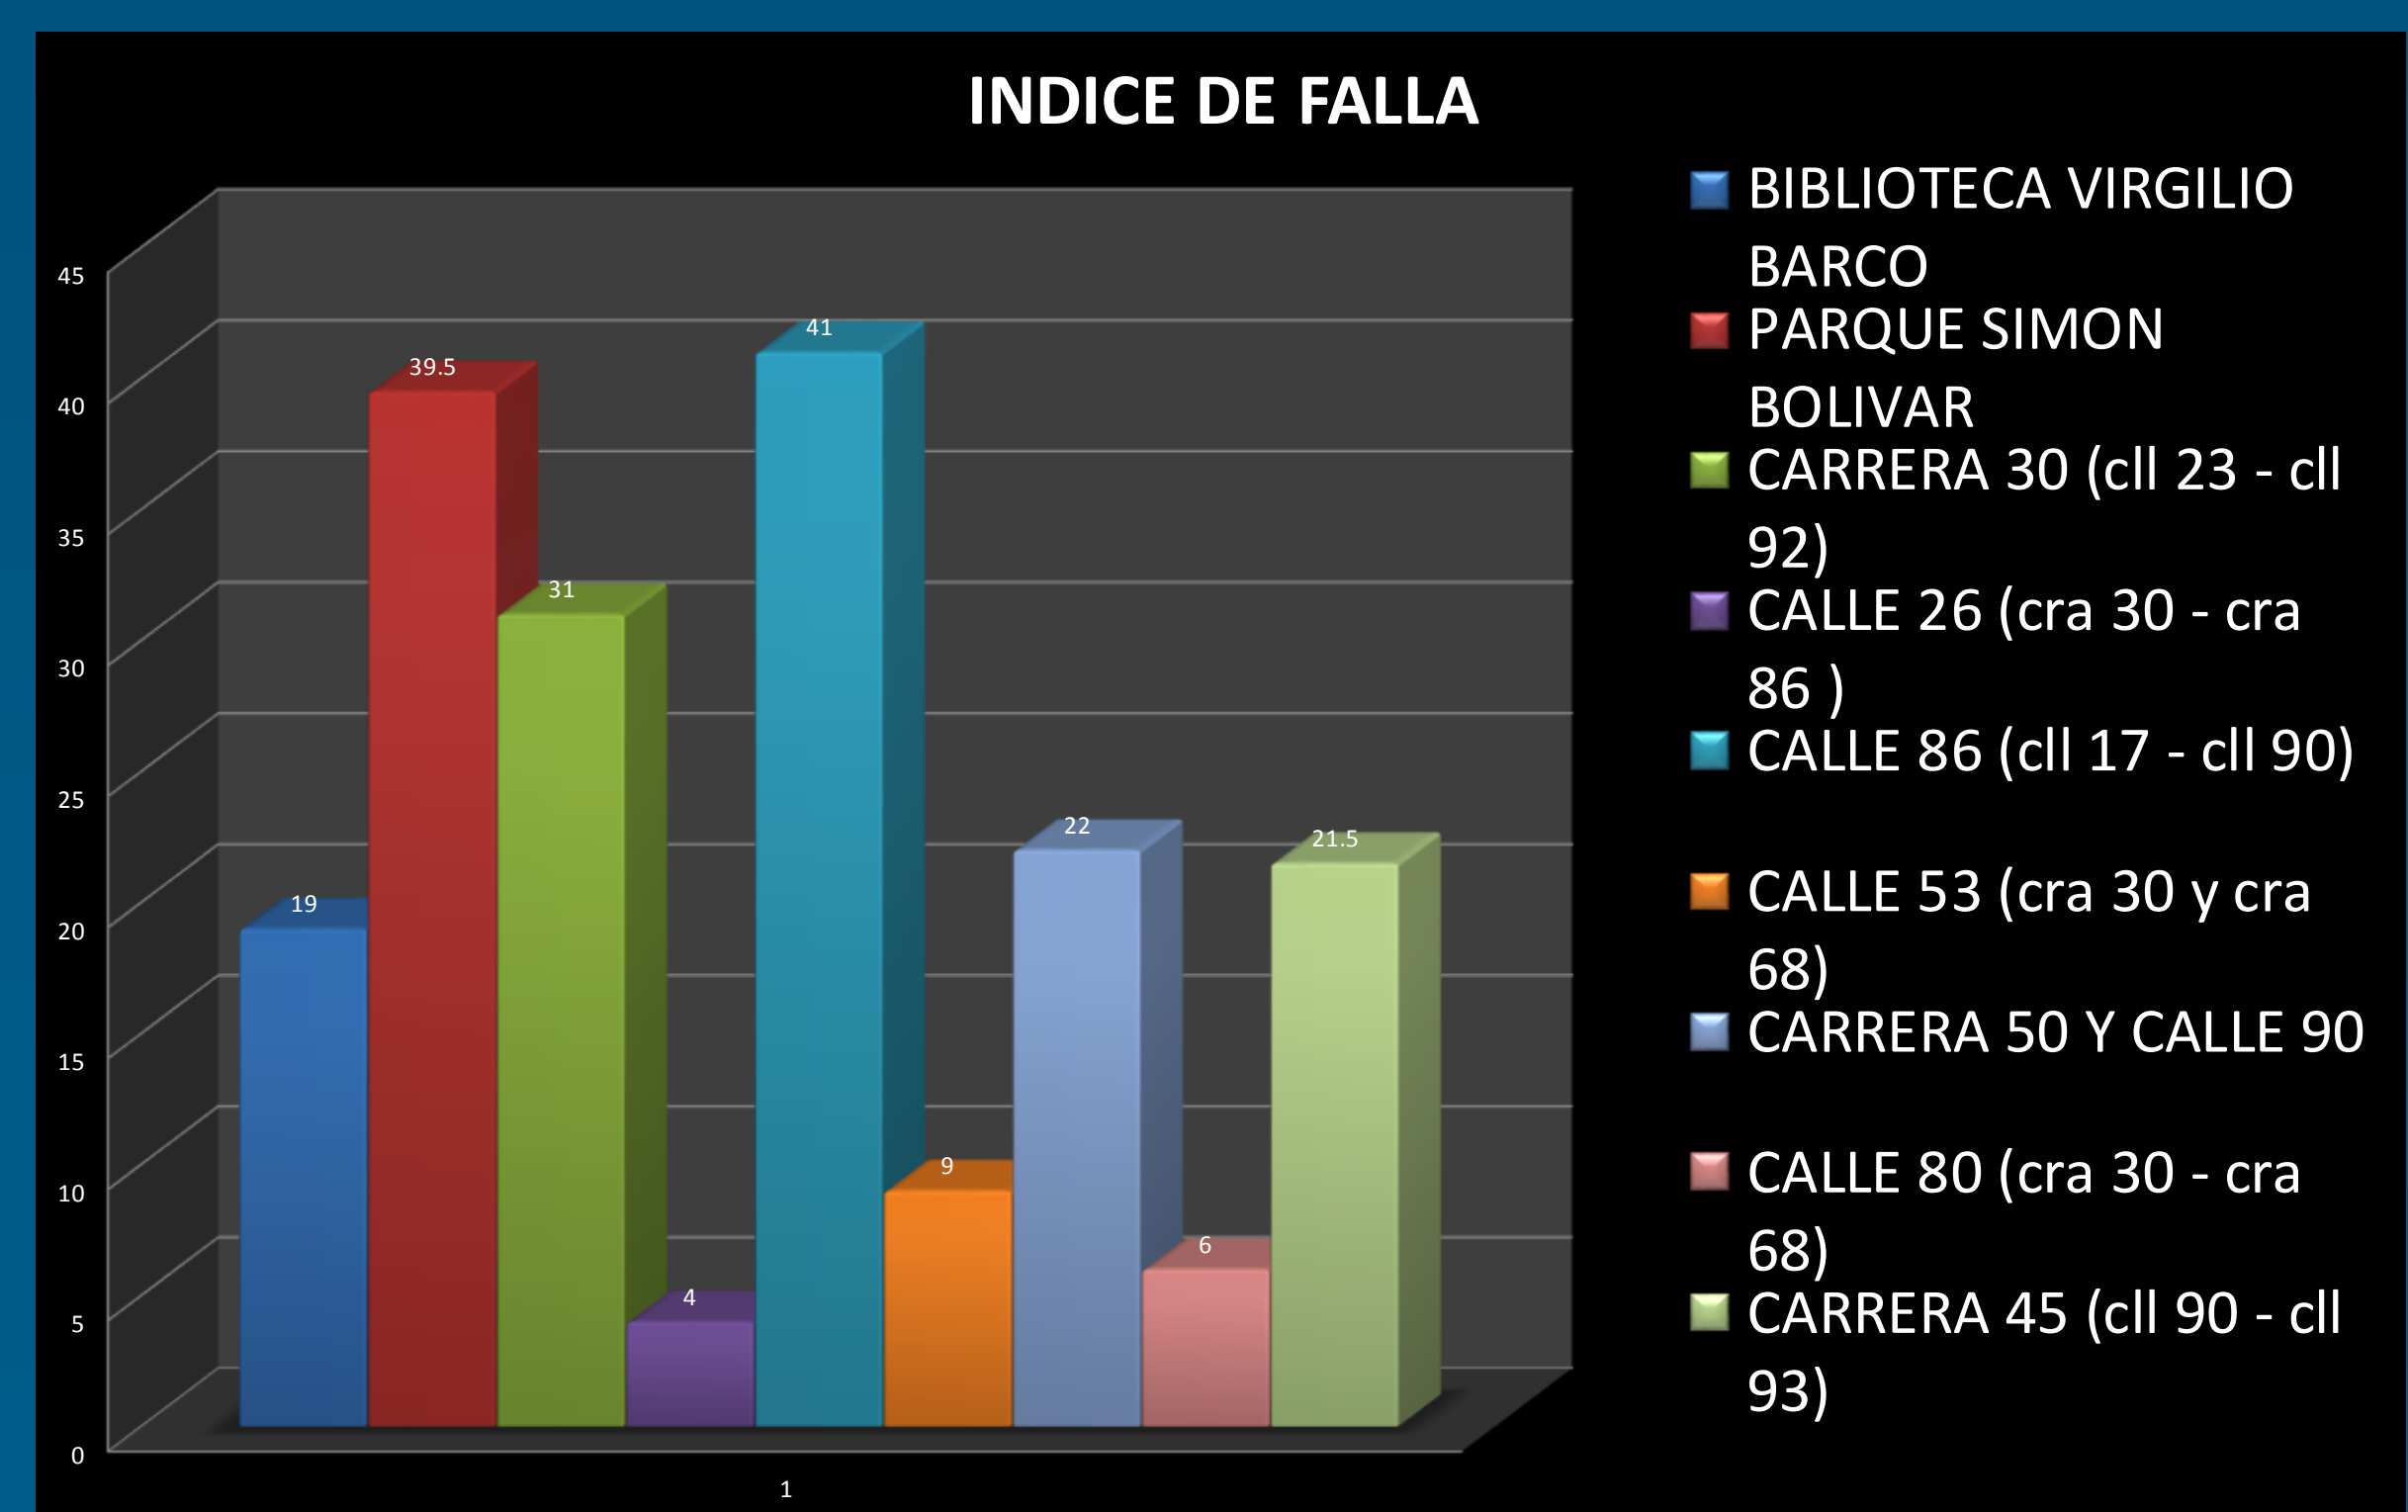
## RESULTADOS

CONSOLIDADO INDICE DE FALLA			
TRAMO	INDICE DE FALLA	ESTADO SUPERFICIAL PAVIMENTO	ESTADO SEÑALIZACION
BIBLIOTECA VIRGILIO BARCO	19	BUENO	MALO
PARQUE SIMON BOLIVAR	39.5	REGULAR	MALO
CARRERA 30 (cll 23 - cll 92)	31	REGULAR	REGULAR
CALLE 26 (cra 30 - cra 86 )	4	BUENO	BUENO
CALLE 86 (cll 17 - cll 90)	41	REGULAR	REGULAR
CALLE 53 (cra 30 y cra 68)	9	BUENO	BUENO
CARRERA 50 Y CALLE 90	22	BUENO	BUENO
CALLE 80 (cra 30 - cra 68)	6	BUENO	BUENO
CARRERA 45 (cll 90 - cll 93)	21.5	BUENO	REGULAR

- Se logró identificar que tramos como el de la avenida Cali (cra 86 ) y el tramo ubicado en el perímetro del parque simón bolívar, se encuentran actualmente con varias falencias en su estructura del pavimento como se puede evidenciar en los formatos
- Aunque hubieron varios tramos entre calles donde la condición del la estructura del pavimento y señalización no son las más idóneas, cuando se analiza el tramo completo el estado mas critico en estos 4 sectores no baja de regular
